Pr. name: **Смеситель Aero 33**
Pr.Code: **540034**

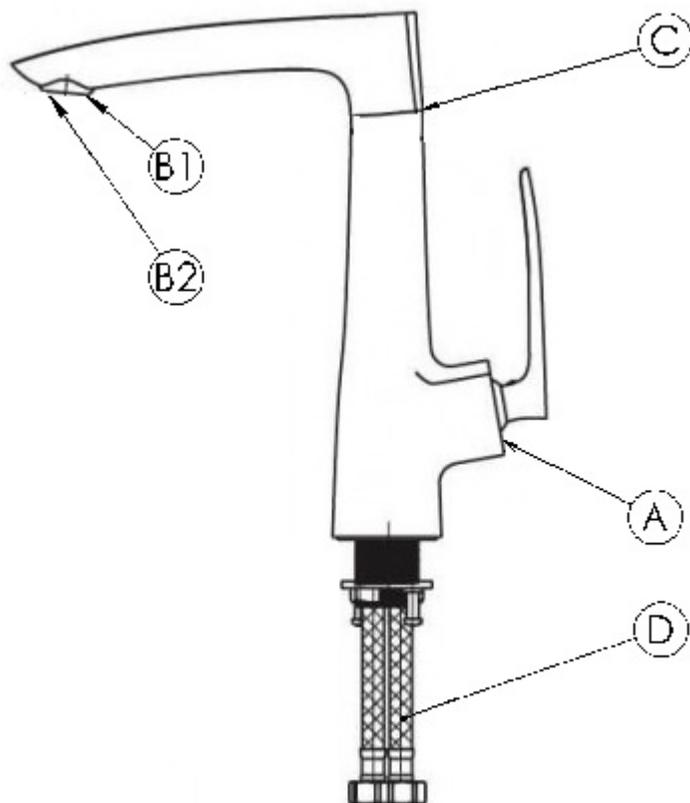
В первую очередь необходимо выявить и локализовать место протечки.

A. Протечка из под ручки смесителя. Вероятно, требуется замена картриджа.

B1. Смеситель перекрыт, однако, через аэратор поступает вода. Необходима замена картриджа.

B2. Струя слабая, неравномерная. Необходимо снять и очистить аэратор.

C. Протекание из места соединения гусака с корпусом. Необходима замена прокладок данного шарнирного соединения.

D. Протечка воды в местах соединения шлангов. Потребуется заменить водопроводные шланги.
