Модель смесителя: **C-8 Cross**
Код модели: **C8J006**

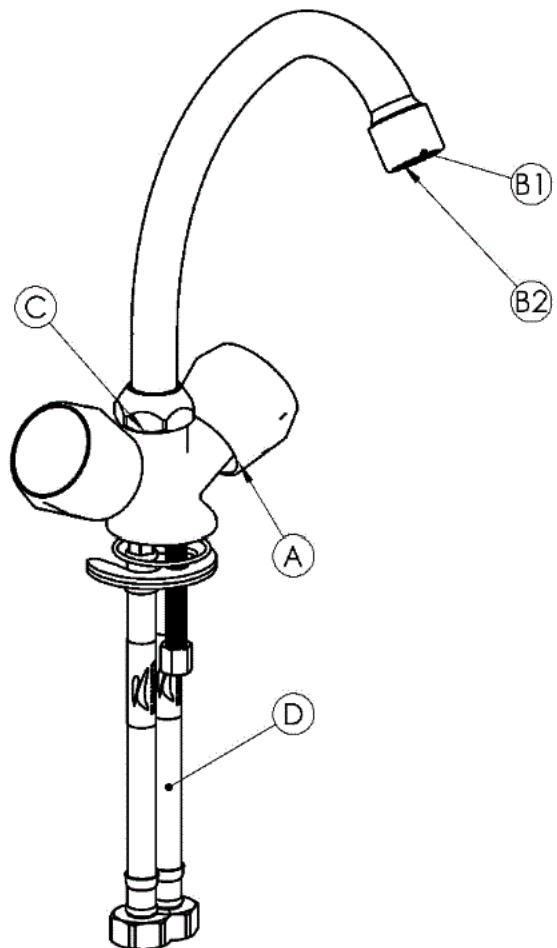
- A. Вода протекает из-под ручки управления. Требуется замена кран-буксы.
- B1. Вода протекает из гусака при закрытом вентиле. Требуется замена кран-буксы.
- B2. Напор в системе не поменялся, а струя из излива поменяла свою форму, не равномерная, слабая. Необходим демонтаж и чистка сеточек аэратора.
- C. В месте соединения поворотного излива наблюдается протечка воды. Необходимо заменить прокладки гусака.
- D. Протечка воды из местах соединений водопроводных шлангов. Требуется одного или пары шлангов.
