RUBINETA

Модель смесителя: **P-18 STAR**  
Код модели: **P80001**

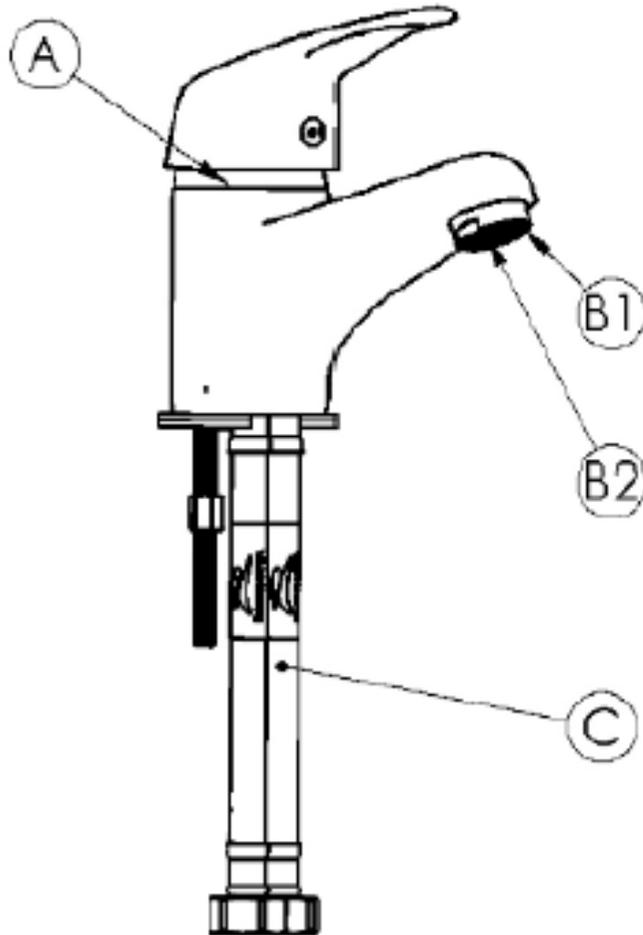
### Возможные неисправности и способы их устранения.

A. Вода протекает из-под ручки управления. Требуется замена керамического картриджа. Сопоставимую модель можно найти в карточке товара или на странице детализовки.

B1. Вода протекает из гусака при закрытом смесителе. Требуется замена картриджа.

B2. Слабая, неравномерная струя при неизменном давлении воды в системе. Необходим демонтаж и чистка сеточек аэратора. Возможно требуется замена аэратора.

C. Протечка воды в местах соединений водопроводных шлангов. Требуется замена одного или пары шлангов.
